DIAGNÓSTICO DOS PROBLEMAS OPERACIONAIS DAS ESTAÇÕES DE TRATAMENTO DE ESGOTO DAS UNIDADES PRISIONAIS DA REGIÃO METROPOLITANA DE BELO HORIZONTE, MG

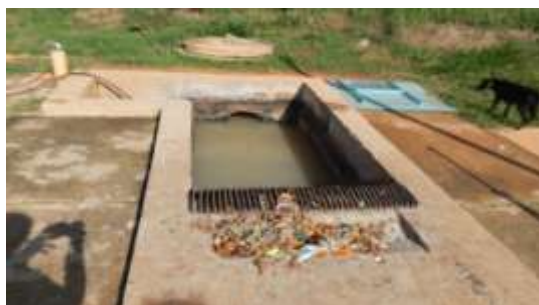
(a)

- a) Na chegada do esgoto bruto há um grande volume de materiais sólidos provindo de vários setores da unidade. O gradeado não é limpo com a periodicidade necessária, gerando a acumulação de grandes volumes como mostra na Figura 3a.
- b) A limpeza é feita pelos detentos sob a

Figuras 3: ETE Unidade São Joaquim de Bicas a) Primeiro gradeamento, b) Limpeza Gradeamento, c) Local de disposição dos resíduos do gradeamento e d) Segundo gradeado.

- a) Instalação dos sistemas de gradeamento em série, permitindo a retenção de materiais sólidos, ou associar um triturador rotativo de barras, e também aumentar a frequência de limpeza das grades;
- b) A construção de caixas equalizadoras de volume resolveria o problema de abertura do by-pass, pois a caixa reteria o volume inicial e manteria a vazão

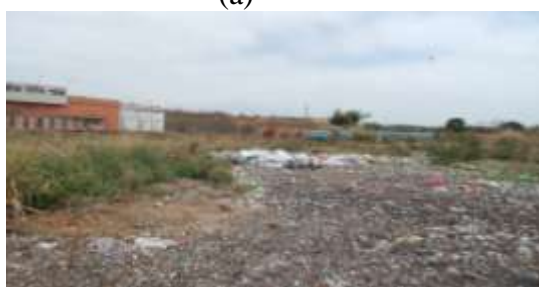
(c)

- c) O material retirado do gradeado é armazenado de forma inadequada e deficiente, sendo este lançado a céu aberto no terreno atrás da ETE e próximo ao canil, levando a presença e proliferação de insetos e urubus, ilustrados na Figura 3c.
- d) A ETE é operada por profissionais sem o devido treinamento. O mesmo ocorre com as atividades de manutenção, que são realizadas por detentos sob a supervisão dos agentes penitenciários. Quando a unidade é acometida de rebelião ou de falta de efetivo de agentes, os detentos ficam

- c) Dar destinação ambientalmente adequada aos resíduos segregados no sistema de gradeamento, e também para o lodo produzido na ETE;
- d) A utilização de detentos para a realização das tarefas operacional, sem treinamento e supervisão, não tem produzido bons resultados. Recomenda-se a designação de um profissional específico, devidamente capacitado, para operar e promover a manutenção do sistema de tratamento;
- e) A presença de um profissional específico seria interessante para acompanhar o efluente lançado no corpo receptor, bem como a manutenção adequada.
- f) Promover, de imediato, o reparo ou a substituição dos equipamentos danificados.

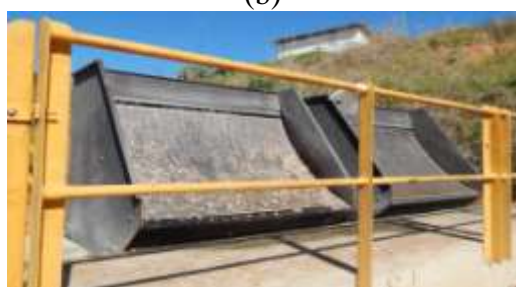
(d)

- e) A eficiência do sistema de tratamento não é aferida, pois não existe material de laboratório para a realização de análises do efluente que é lançado no corpo receptor.
- f) Durante o período avaliado (agosto a outubro de 2016) a ETE funcionou até dia 23 de setembro de 2016, estando atualmente paralisada devido aos problemas operacionais e lançando, portanto, o esgoto diretamente no rio Paraopeba.
- g) Não existe um plano de disposição final para o lodo gerado no tratamento. O lodo gerado é disposto no terreno a céu aberto atrás da ETE.
- h) O segundo gradeado é de 5 mm e retém a maior parte do material orgânico que deveria ir para o tanque equalizador o que compromete a geração de gás, como mostra na Figura 3d.

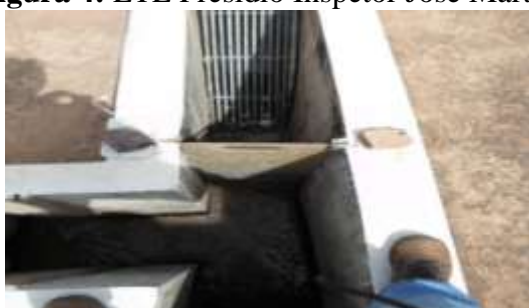
(a)

- a) Na chegada do esgoto bruto, o espaço, reservado para o gradeado é muito estreito e raso para processar o grande volume recebido, conforme Figura 4a. Devido a essa incompatibilidade, foi detectado que o sistema trabalha parcialmente, na caixa principal de chegada onde existe um by-pass que fica parcialmente aberto, lançando metade do esgoto diretamente no córrego, conforme Figura 4b.
- b) A limpeza também é feita por detentos,

Figura 4: ETE Presídio Inspetor José Martinho Drumond a) Gradeamento b) Bay-pass

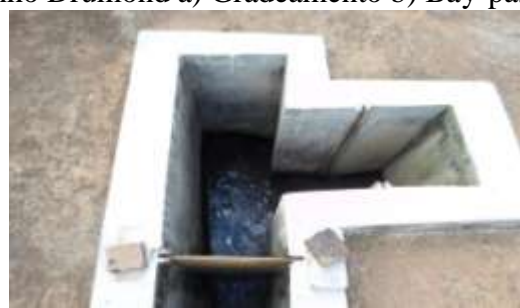
(b)

- f) Durante o período avaliado (agosto a outubro), a ETE funcionou de forma parcial lançando metade do esgoto direto no córrego Cacique.
- g) Não existe um plano de disposição final para o lodo gerado no tratamento. O lodo gerado é disposto junto ao lixo comum coletado pela prefeitura.
